עכו, חומות ימיות - קמרונות תחת המגדלור

סקר ותכנון הנדסי קונסטרוקטיבי שימורי

עבור: החברה לפתוח עכו העתיקה ומנהל מקרקעי ישראל

יולי 2024, תמוז תשפ"ד

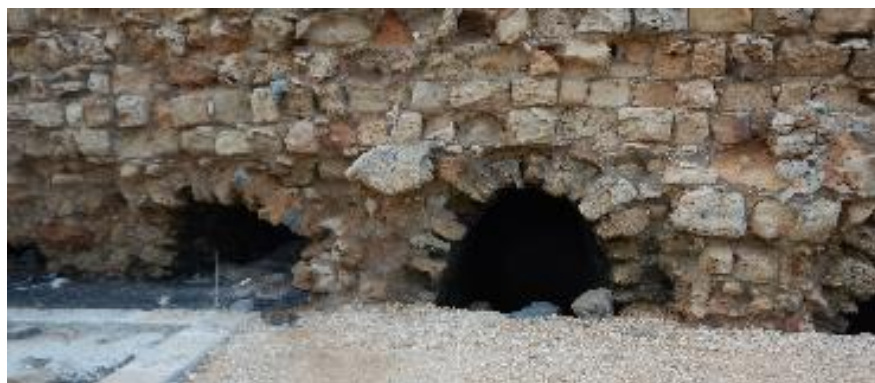
- חוסר כל הפן החיצוני של האבן
רוב חלקי האבן גזית בפן החיצוני חסרה [ראה בהמשך יותר מפורט].

12- איור חוסר כל הפן החיצוני של האבן

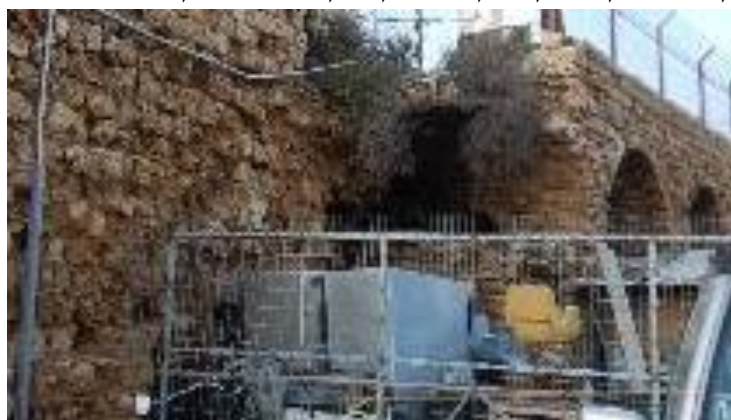
- התמוטטות חלק מהקמרון העליון
קיום חלק מהקמרון העליון וקיום גדמי קמרונות וגרם מדרגות שהתמוטט.

איור 13- התמוטטות חלק מהקמרון העליון

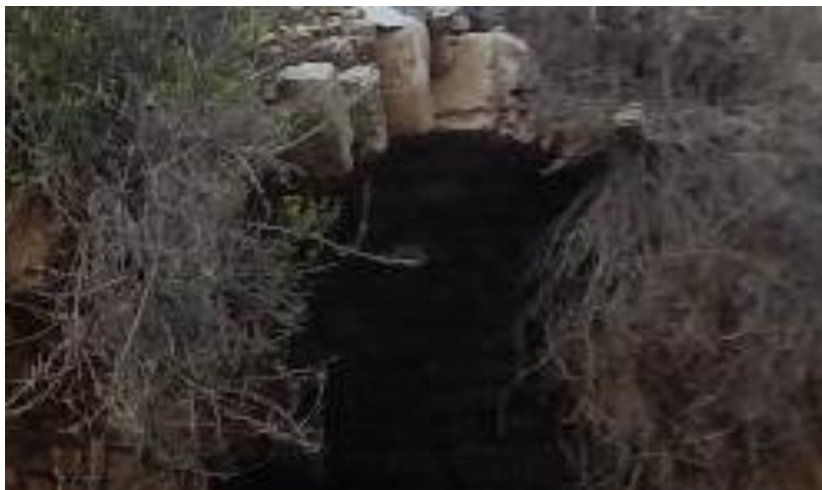
- התמוטטות חלקים פנימיים של הקמרון העליון
חלקי קשתות, קירות ו/או קמרון בקומה העליונה של חלק מהקמרונות הרוסים ו/או קיימים רק גדמי קמרון.

איור 14 התמוטטות חלקים פנימיים של הקמרון העליון

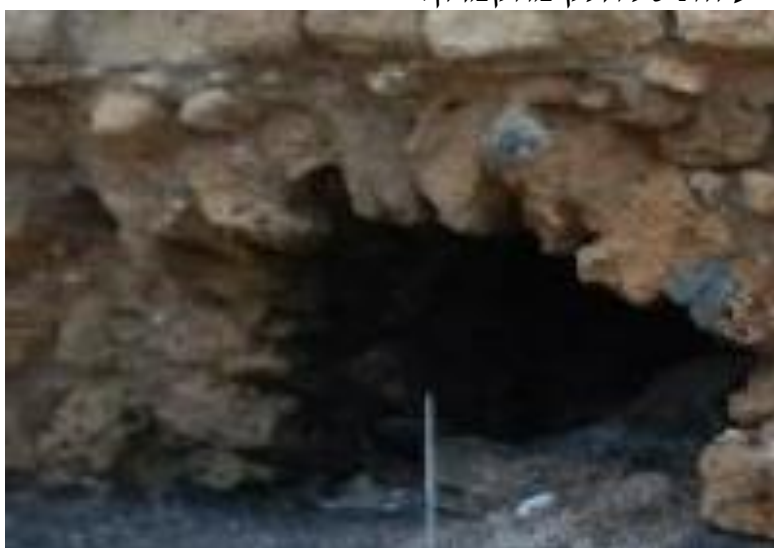
- נשירת אבנים בודדות של הקמרון
תופעת נשירת האבנים קיימת בקמרונות קומת הקרקע [ק.ק.] וקומה עליונה [ק.ע.].
- ❖ קיימת נשירה של אבנים בודדות .
- ❖ נשירה גם של קטעים שלמים בקצה הקמרון.
- ❖ עיוות של חלק מהקמרון.

איור 15- נשירת אבנים בודדות של הקמרון

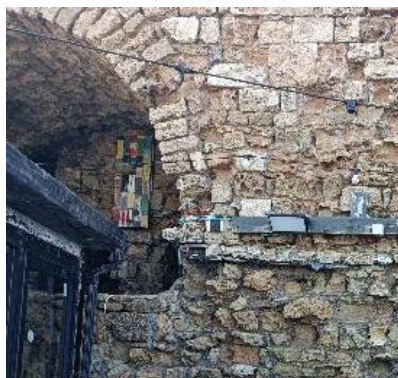
- **חוסר אבני הגזית בפן החיצוני של קצה הקמרונות והקיר בין הקמרונות**
ברוב הקמרונות קולפה או נשרה אבן הגזית של הפן החיצוני של קצה הקמרון והשטח קיר בין הקמרונות.

איור 16 - חוסר אבני הגזית בפן החיצוני של קצה הקמרונות והקיר בין הקמרונות

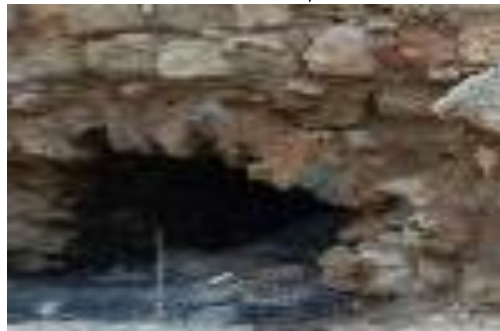
• **תיקוני בטון מצמנט פורטלנד**
תיקוני הבטון שבוצעו בעבר הם משני סוגים :

- ❖ השלמת אבנים שלמות באמצעות בטון.
- ❖ השלמת חלקי אבן באמצעות בטון ע"ב צמנט.
- ❖ מילוי מישקים באמצעות מליטת צמנט.

איור 18- תיקוני בטון מצמנט פורטלנד

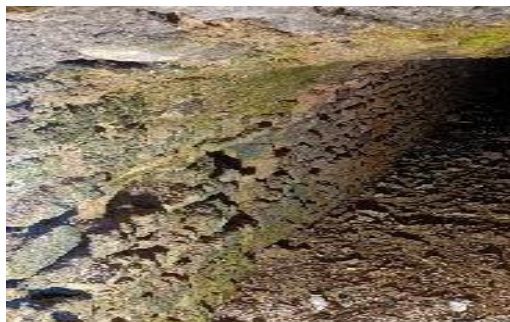
- **חוסר מליטה בין באבנים/מישקים**
 - ❖ בהרבה משטחי הקירות והקמרונות הייתה נשירה של חומרי המליטה.
 - ❖ הבולט הוא במקומות בו הייתה ועדיין קיימת עדיין תחלופה מתמדת של שטח רטוב ויבש.....

איור 19- חוסר מליטה בין המישקים

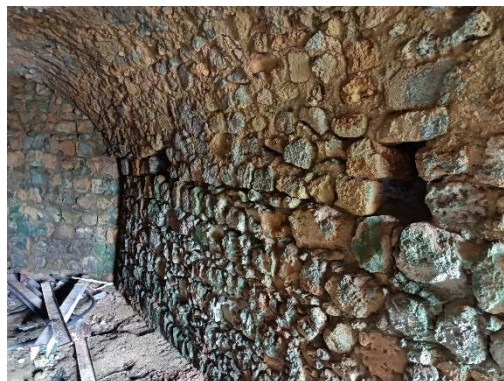
- **חוסר מליטה עמוקה מאוד בין באבנים/מישקים**
 - ❖ בהרבה משטחי הקירות והקמרונות הייתה נשירה של חומרי המליטה לעומק של 10 ס"מ לפחות.

איור 20- חוסר מליטה עמוקה מאוד במישקים

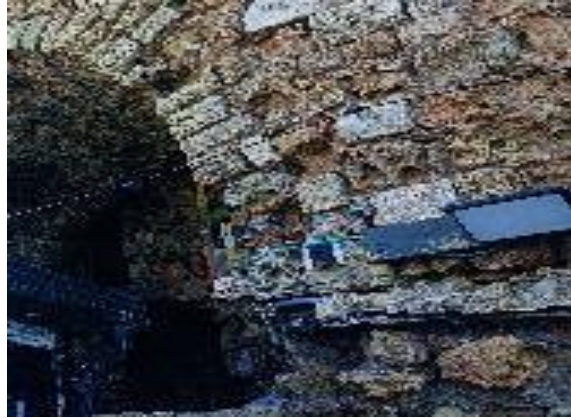
- **תחתית קשת קצה קמרון ללא תמיכה תחתונה**
- ❖ קשתות החיצוניות של הקמרונות בק.ק. נשענים על אבנים טובות יותר, אך לא פה.
- ❖ חלק מהאבנים שעליהם הקמרונות נשענים חסרות או שבורות

איור 21- תחתית קשת קצה קמרון ללא תמיכה תחתונה

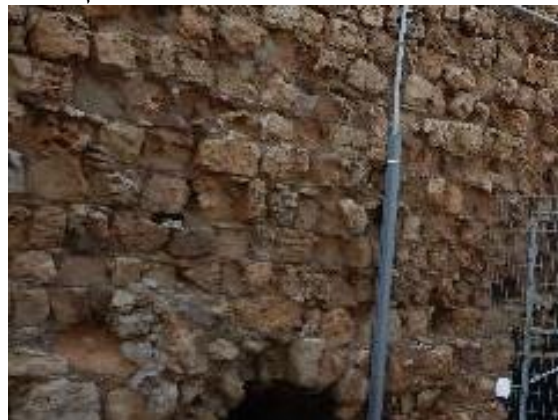
- **נשירת חלקי "ליבה" תחת הפן החיצוני שגם כן חסר**
- ❖ קיימים קטעים שחסר חלק מהפן החיצוני כולל "ליבת" הקיר.
- ❖ מקור הבעיה היא התפוררות או נשירת חוסר האבן חיפוי מגזית ובליה מהירה בשכבה שתחתיה שכוללת את "הבטון העתיק" של ה"ליבה". עקב התפוררות "ליבת" החומה.
- ❖ עובי ה"ליבה" קטן בצורה משמעותית. במקרים מסוימים אין אבן בפן החיצוני והמגרעות "בליבה" נראות מבחוץ.

איור 22- נשירת חלקי "ליבה" תחת הפן החיצוני שגם כן חסר

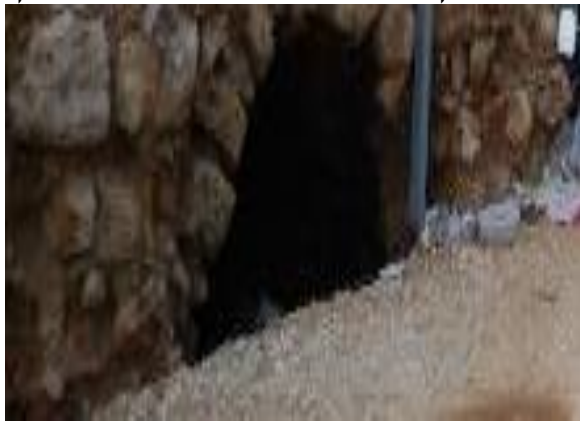
❖ הרטיבות היא גם קבועה כי חלק ממסדי הקירות נבנו אמנם ביבשה, אבל היום הם בתוך המים הרדודים של שונית החוף.

איור 23- בלייה בתחתית קירות הקמרונות בק.ק. עלייה נימית

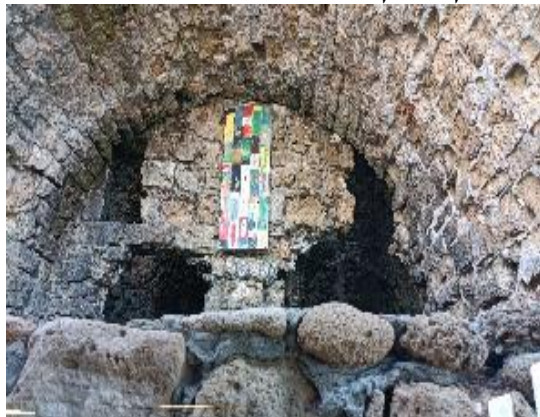
• **חוסר קטעי קיר שלמים היוצרים מחיצות בקמרונות ק.ע..**

❖ חלק מהקירות שבורים גם בחזית כלפי דרום.

איור 24- חוסר קטעי קיר שלמים היוצרים מחיצות בקמרונות ק.ע..

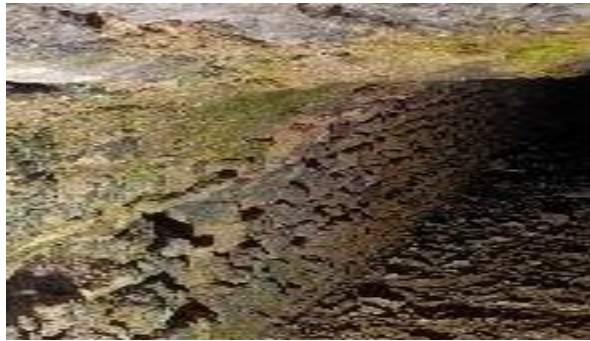
- **כל הקמרונות ק.ע. מכוסים בפן הפנימי בשכבה עבה גידול מיקרוביולוגית/פטריית/אחר השכבה בולטת ומכסה את רוב פנים פני הקמרון והקירות..**

איור 25 - מיקרוביולוגיה

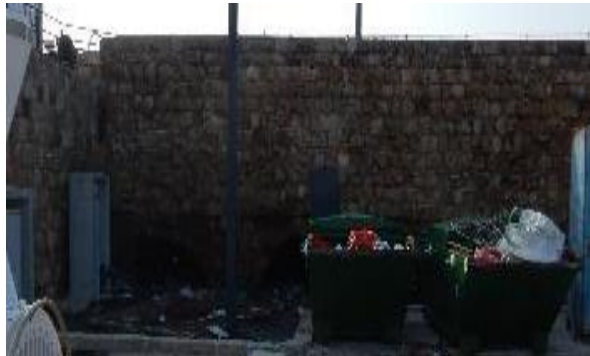
- **כל הקמרונות ק.ק. מעל מכולות האשפה סתומים בבנייה קמרונות ק.ק. בקצה הדרומי סתומים בבניה חצי-גזית..**

איור 26 - קמרונות סתומים בבניה

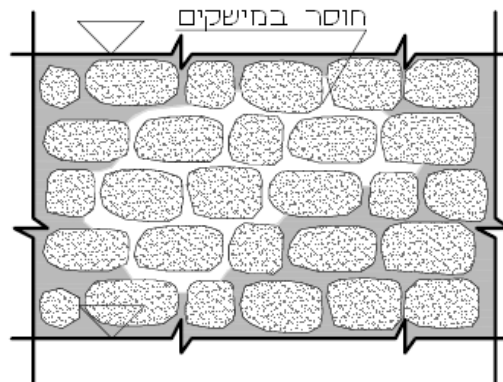
מצב קיים

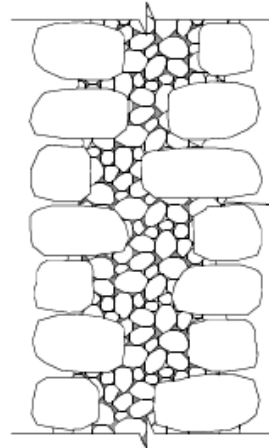
חסר מילוי חומר
 מליטה במישקים

מילוי המישקים
 בחומר מליטה
 ע"ב סיד וקליני
 אבן
