עכו, חומות ימיות - קמרונות תחת המגדלור

סקר ותכנון הנדסי קונסטרוקטיבי שימורי

עבור: החברה לפתוח עכו העתיקה ומנהל מקרקעי ישראל

יולי 2024, תמוז תשפ"ד

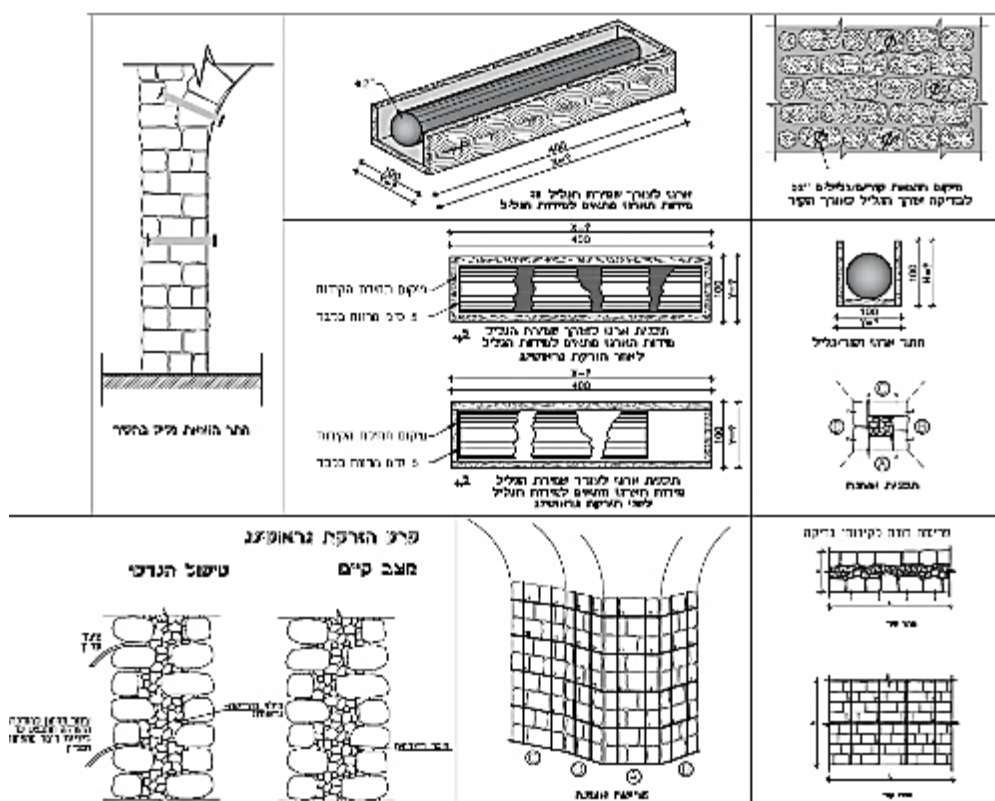
איור 33 - מפרט הזרקה גראוטינג ראה גיליון תכנון מס' 1

- מובא בזאת לידיעת הקבלן כי בחומה נעשו קידוחי ליבה ואותרו החללים הטעונים מילוי

- הביצוע יהיה רק ואך ורק ע"י עובדים שכבר ביצעו בהצלחה "גראוטינג".
- הטיפול יהיה בשיטת "התר ותפור"!!!!!!
- התמוך הזמני יהיה משני צדי הקיר!
- יבוצעו בדיקת "קורים" קוטר 50 מ"מ או 75 מ"מ לכל עומק הקיר ובשתי מקומות.
- ביצוע ה"גראוטינג" ייעשה מלמטה כלפי מעלה ואף פעם לא יותר מ 2 שורות ליום.
- בזמן ביצוע ה"גראוטינג" יש להקפיד על מספר פעולות:
 - ❖ פתיחת "חלונות" בשטח הטפול לבדיקת עומק הטפול.
 - ❖ בדיקת חומר המליטה המקורי ומצבו בתוך שטח ה"גראוטינג".
 - ❖ שטיפת השורות התחתונות לביצוע עד יציאת מים נקיים.
 - ❖ שטיפה לפני הזרקה עם מי-סיד.
 - ❖ מערכת חורי/צינורות בדיקה מעל שורות הטפול.
 - ❖ הקפדה שחומר המליטה ייצא מחורי/צינורות הבדיקה.
 - ❖ הכנסת יתדות-אבן במישקים עפ"י הצורך.
- קדוח חורים כחודש אחרי הטפול לבדיקת ההזרקות מבחינת מילוי, הדבקה והתחזקות.
